# Controlebezoek: nieuwigheden en aandachtspunten

## Introductie: controlebezoek vs. controleverslag

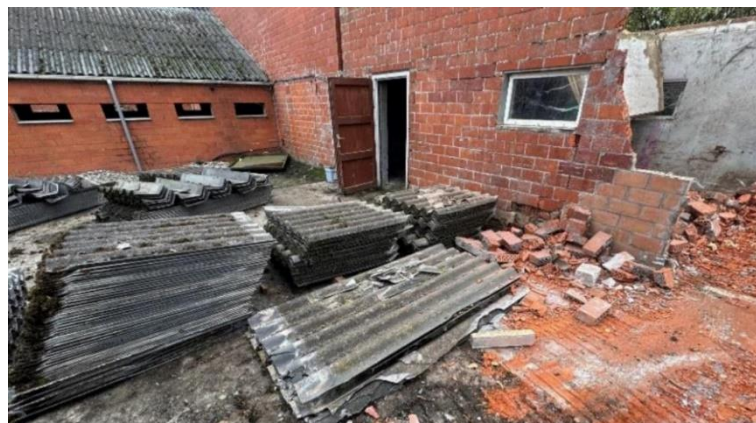
*Onzorgvuldige opslag van verwijderde asbesttoepassingen*

- Incorrect verzamelen / opslaan van gevaarlijke afvalstoffen na verwijdering.
- Sloop van een gebouwdeel zonder asbest, zonder voorafgaande melding aan de sloopdeskundige of Tracimat.

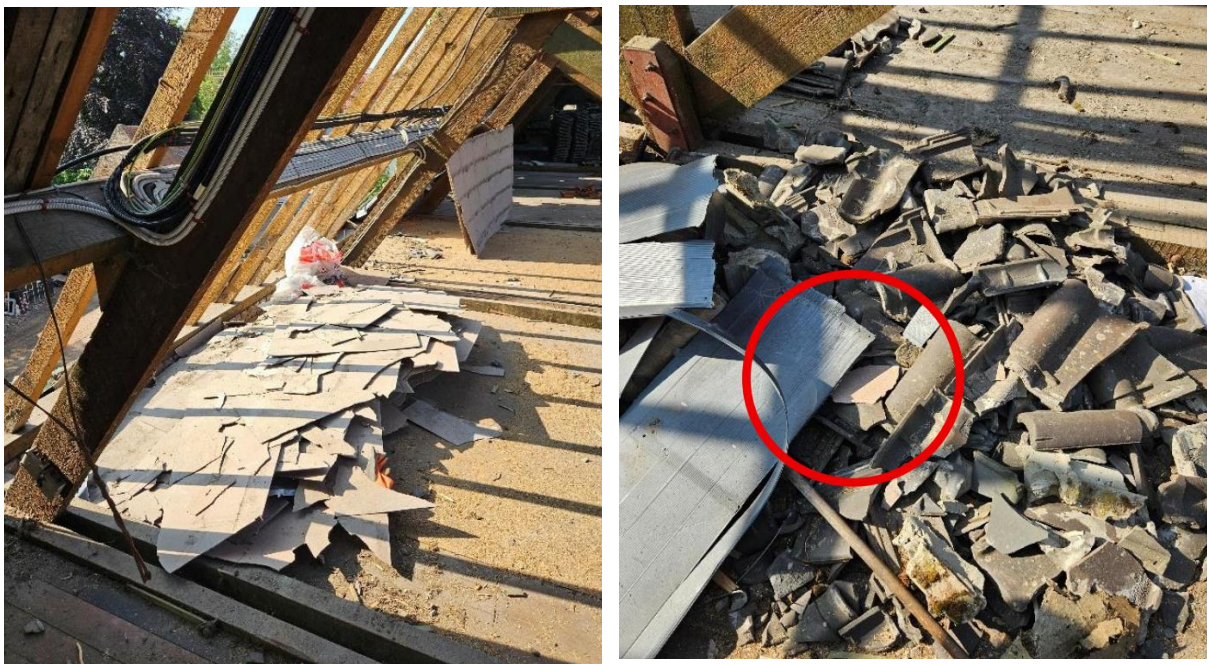
*Onzorgvuldige asbestverwijdering: het breken in kleine fragmenten van onderdakplaten + restcontaminatie*

- Structurele sloop is gedeeltelijk/volledig uitgevoerd in gebouwen of gebouwdelen mét asbest.
- Breukfragmenten van asbesthoudende toepassingen worden aangetroffen tussen het puin (t.g.v. onzorgvuldige of onvolledige verwijdering).

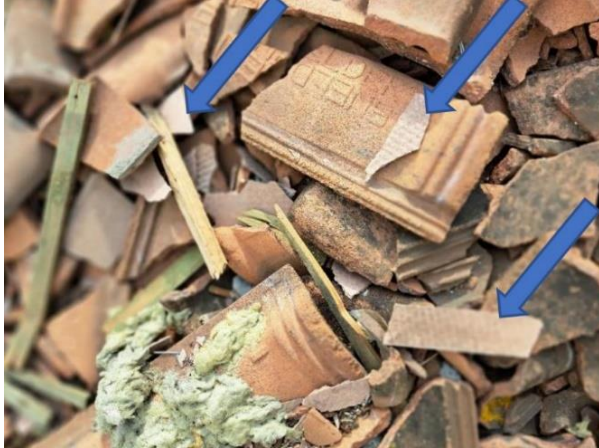
*Restanten van onderdakplaten tussen dakpannen*
